Occurrence Investigation Summary Résumé d'enquête d'événement

26 July 2019

TYPE: Harvard II CT156105
LOCATION: 13 NM southwest of Moose Jaw Saskatchewan
DATE: January 27, 2017

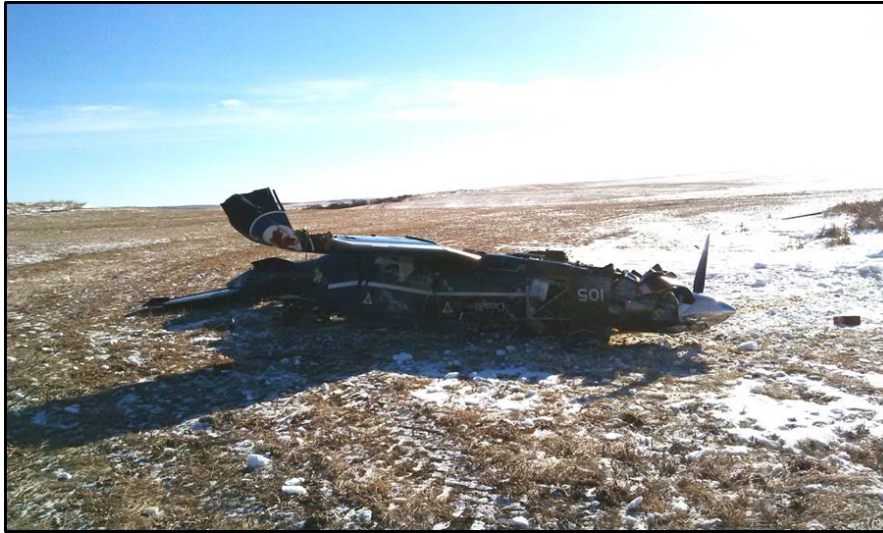
<p>departure from controlled flight procedure. During the subsequent recovery attempt the g-forces decreased, which resulted in a weightless condition in which the engine lubrication system could not supply proper lubricating oil to the engine and reduction gearbox.</p>	<p>pas aux sollicitations, il a repris la procédure de sortie d'une perte de maîtrise par inadvertance. La force g a diminué durant cette dernière tentative de rétablissement, ce qui a mené à un état d'apesanteur au cours duquel le circuit de lubrification n'a plus alimenté adéquatement en huile le moteur et le boîtier réducteur.</p>
<p>Engine performance degraded after the aircraft was recovered. The instructor increased power in an attempt to get on a glide profile for a return to base. The attempt was unsuccessful, and the engine performance continued to degrade, leading the crew to carry out a controlled ejection. Both crew members sustained minor injuries during the ejection; however, the student pilot sustained additional injuries during the parachute landing.</p>	<p>Une fois l'aéronef rétabli, les performances du moteur se sont dégradées. L'instructeur a augmenté la puissance du moteur pour tenter d'obtenir un profil de plané en vue du retour à la base, mais en vain. Les performances du moteur ont continué de se dégrader, ce qui a poussé l'équipage à effectuer une éjection volontaire. Les deux membres d'équipage ont été légèrement blessés pendant l'éjection, mais l'élève-pilote a subi d'autres blessures lors de l'atterrissage en parachute.</p>

<p>The student pilot carried out a procedure that placed the aircraft in low-energy, weightless flight. The qualified flying instructor unknowingly allowed the aircraft to remain in a weightless state in excess of the time limit prescribed in the CT156 Harvard II Canadian Forces Approved Flight Manual, which reduced lubrication to the critical components of the engine and reduction gearbox. The resulting lack of lubrication caused damage and the ultimate failure of the engine.</p>	<p>L'élève-pilote a suivi une procédure qui a placé l'aéronef dans un régime de vol à faible énergie et en état d'apesanteur. Sans le savoir, le pilote instructeur qualifié a laissé l'aéronef en état d'apesanteur plus longtemps que ne le permet la limite prescrite dans le manuel de vol approuvé des Forces canadiennes (MVAFC) de l'aéronef CT156 Harvard II, ce qui a nui à la lubrification de composants essentiels du moteur et du boîtier réducteur. La lubrification insuffisante subséquente a causé des dommages et, ultimement, la panne du moteur.</p>

<p>Recommendations were made to improve instructor and student training and to increase emphasis and avoidance of critical regimes of flight such as zero-g operations. Changes were also recommended to aircraft maintenance practices involving engine oil consumption monitoring and seat survival equipment packing.</p>	<p>Des recommandations ont été faites pour améliorer la formation donnée aux instructeurs ainsi qu'aux élèves-pilotes, et accorder une attention toute particulière aux régimes de vols critiques, comme le vol en état d'apesanteur, et à la façon de les éviter. Des modifications aux pratiques de maintenance des aéronefs ont également été recommandées, notamment une étroite surveillance de la consommation d'huile et l'emballage de l'équipement de survie du siège.</p>
