Aircraft Occurrence Summary Résumé d'événement d'aéronef

10 July 2019

TYPE: Twin Otter CC138803
LOCATION: Near Pelly Island, NT
DATE: 10 March 2019

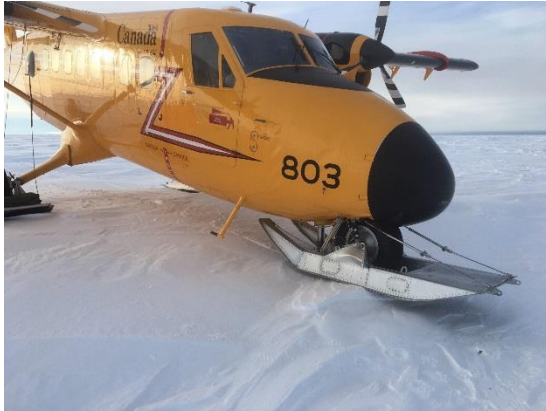
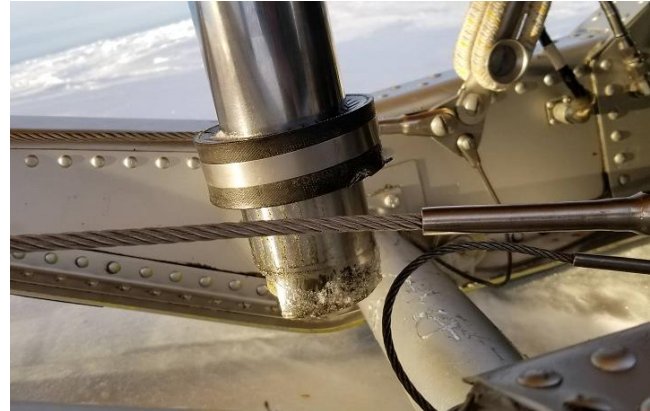
<p>The aircraft touched down on a smooth area of sea ice, but then bounced into the air after hitting an ice ridge perpendicular to the aircraft's heading. The aircraft impacted the base of a larger ice ridge once it settled back onto the sea ice. The nose landing gear collapsed and the aircraft came to a stop shortly thereafter.</p>	<p>L'appareil s'est posé au sol sur une surface lisse de glace de mer, puis a rebondi dans les airs après avoir heurté une crête de glace perpendiculaire au cap de l'appareil. L'avion a percuté la base d'une plus grande crête de glace une fois qu'il a regagné la surface de la glace de mer. Le train d'atterrissage avant s'est affaissé et l'avion s'est immobilisé peu de temps après.</p>
<p>The aircraft was very seriously damaged. No personnel were injured and they were subsequently evacuated to Inuvik, NT by civilian helicopter.</p>	<p>L'avion a été très sérieusement endommagé. Aucun membre du personnel n'a été blessé et ils ont ensuite été évacués vers Inuvik (T.N.-O.) par hélicoptère civil.</p>
